UNIVERSIDAD NACIONAL DE SAN MARTÍN - TARAPOTO
FACULTAD DE INGENIERÍA CIVIL Y ARQUITECTURA
ESCUELA PROFESIONAL DE INGENIERÍA CIVIL

**“PLANTEAMIENTO Y EVALUACIÓN DE LAS SOLUCIONES
EJECUTADAS POR LA CONCESIONARIA, EN LAS
INTERVENCIONES DE PUESTA A PUNTO DEL Km. 544+870 AL
Km. 588+183 DEL TRAMO II DE LA CARRETERA IIRSA NORTE”**

TESIS

2015

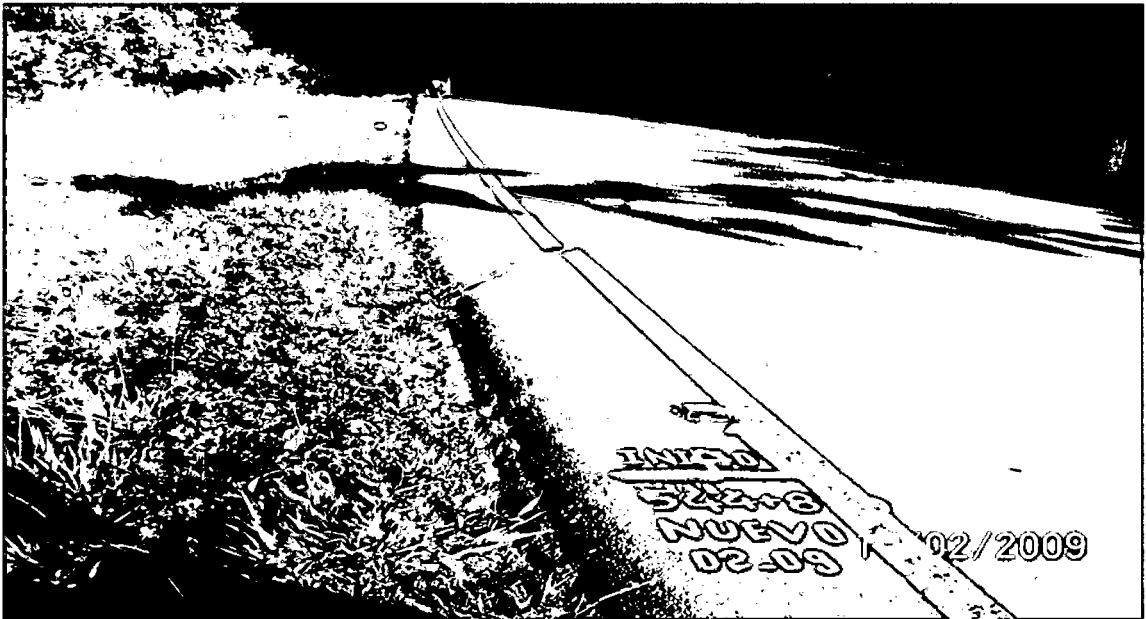
FOTO Nº: F-01: Vista panorámica del sector evaluado.

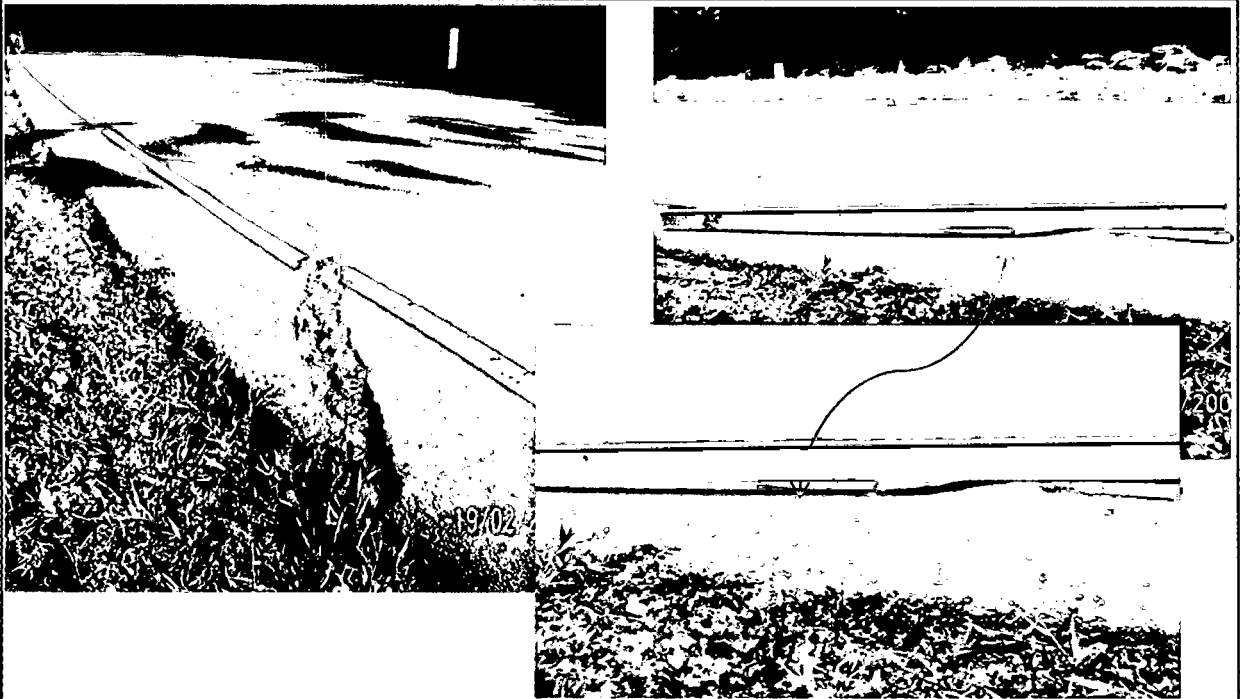
FOTO Nº: F-02: Detalle del asentamiento en forma de media luna al lado izquierdo de la vía.

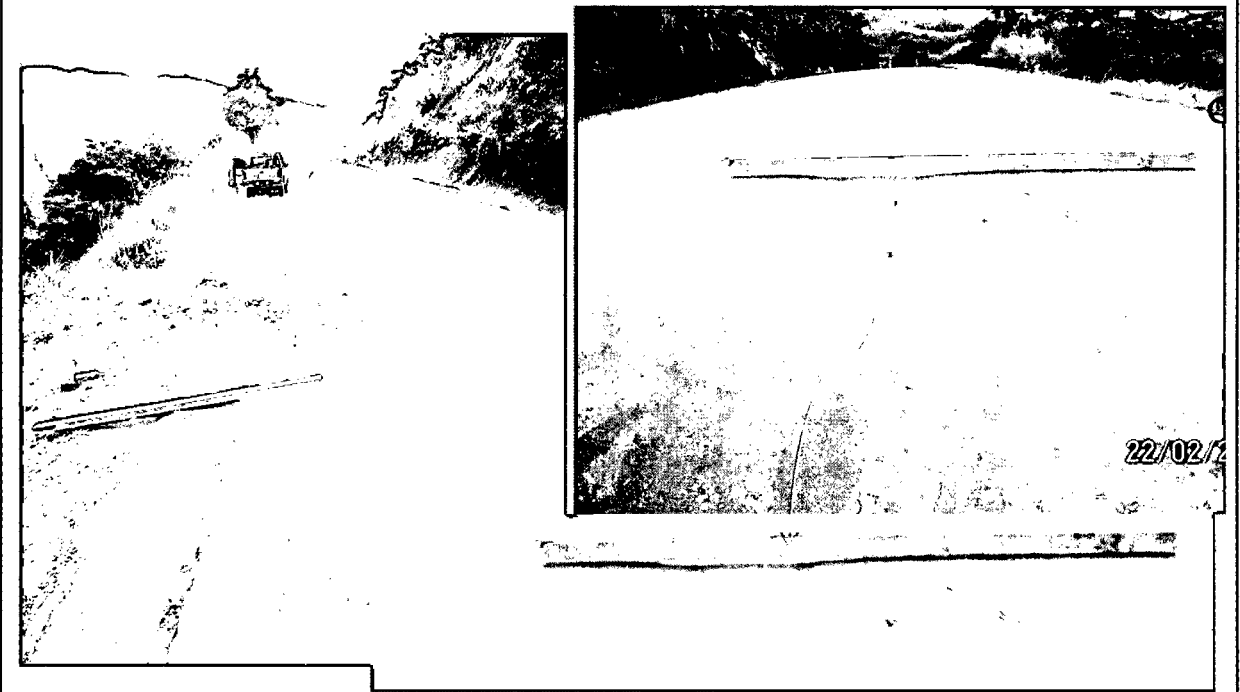
FOTO N°: F-02 y 03: Vista del asentamiento ondulado en forma de media luna y longitudinal con fisuras que afectan las 3/4 partes de la vía.

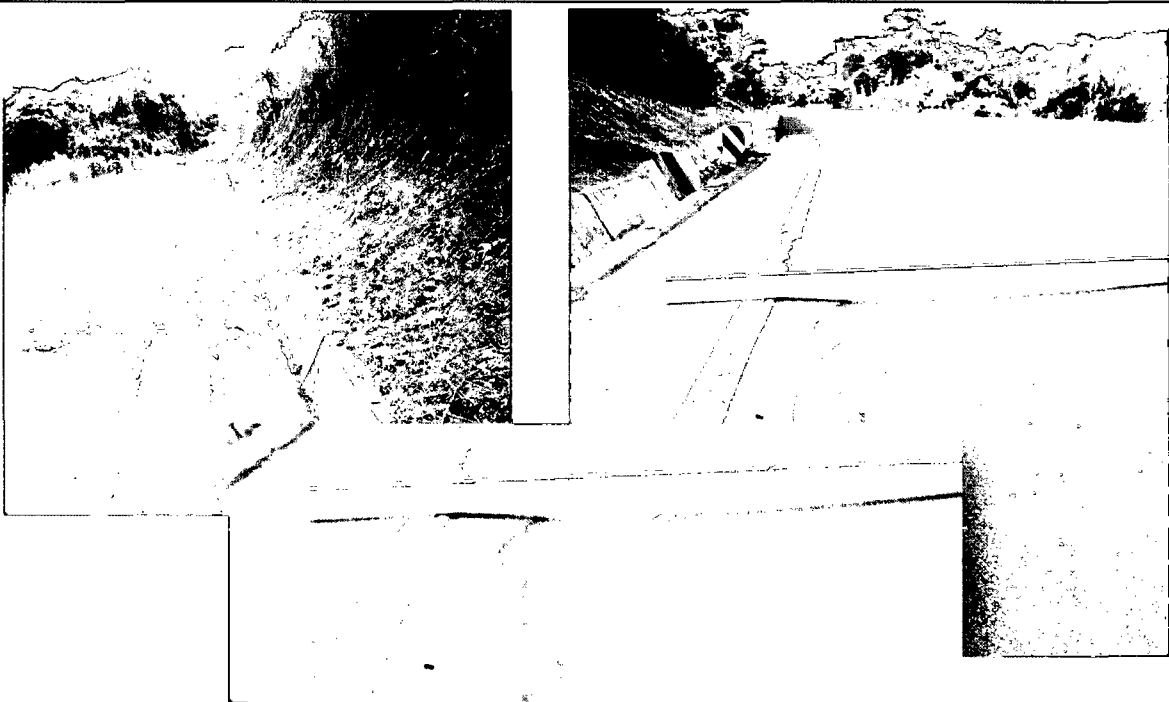
FOTO Nº: F-02, 03: Vista del asentamiento en forma de media luna con fisuras en los bordes que afecta al lado derecho de la vía

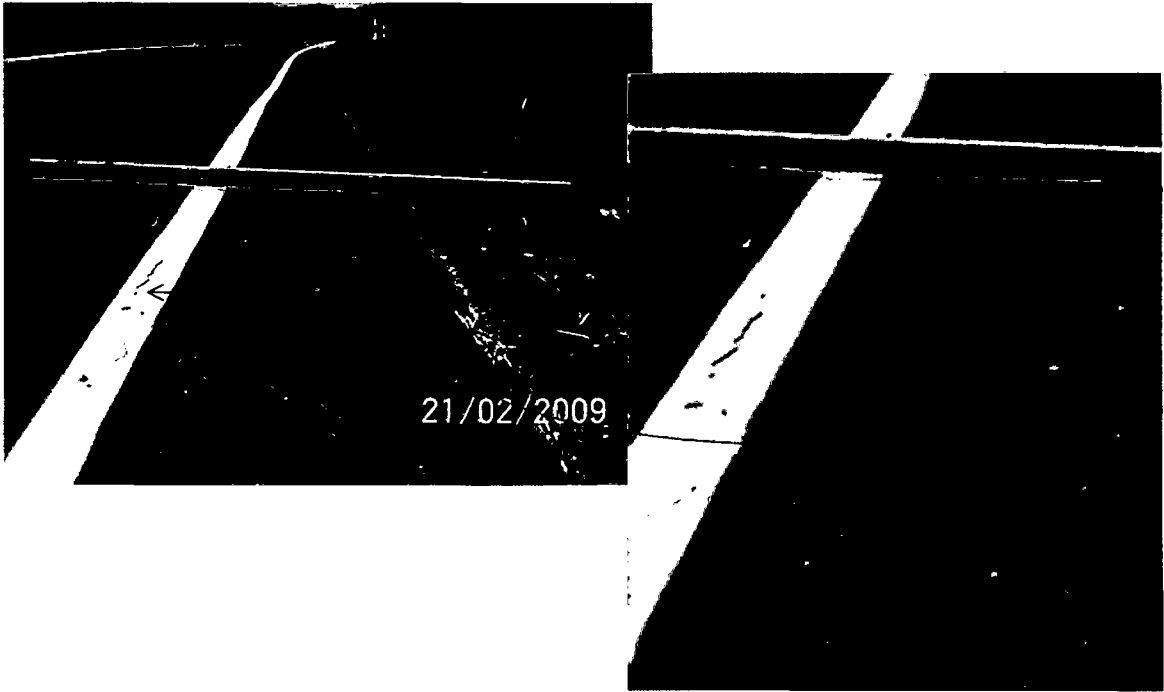
FOTO Nº: F-02 y 03: Vista del asentamiento en forma de media luna y grieta que sigue el contorno de la falla al L/D de la vía.

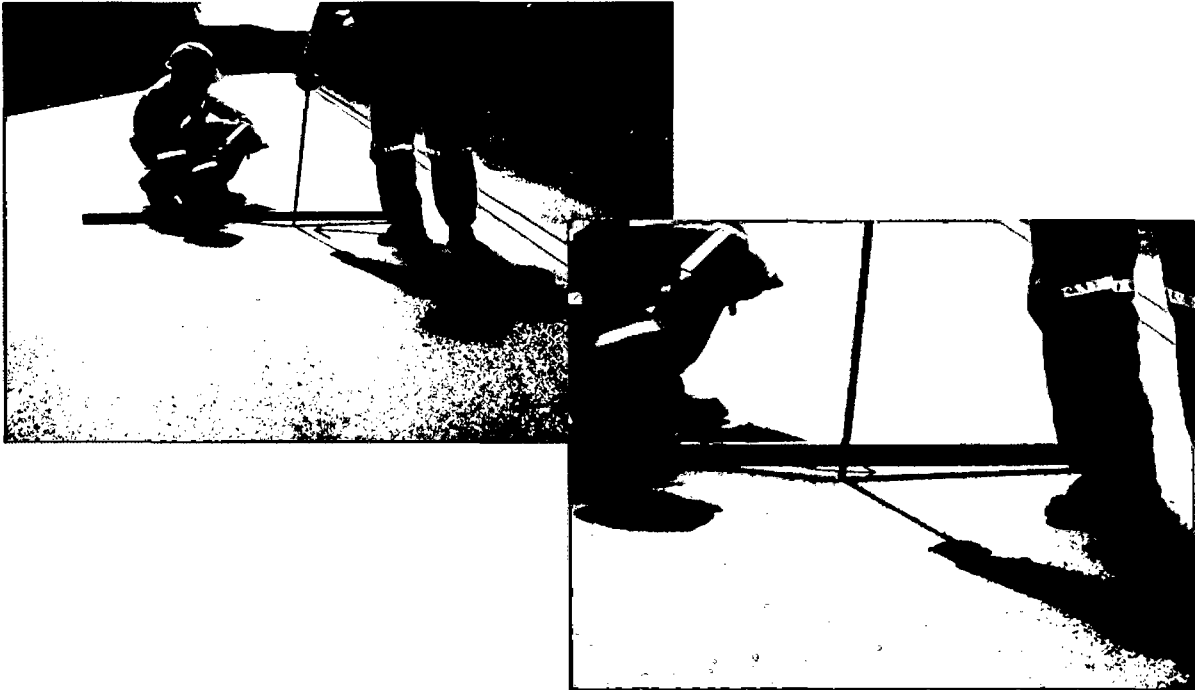
FOTO Nº: F-02: Detalle de la medición del asentamiento en el lado derecho de la vía.

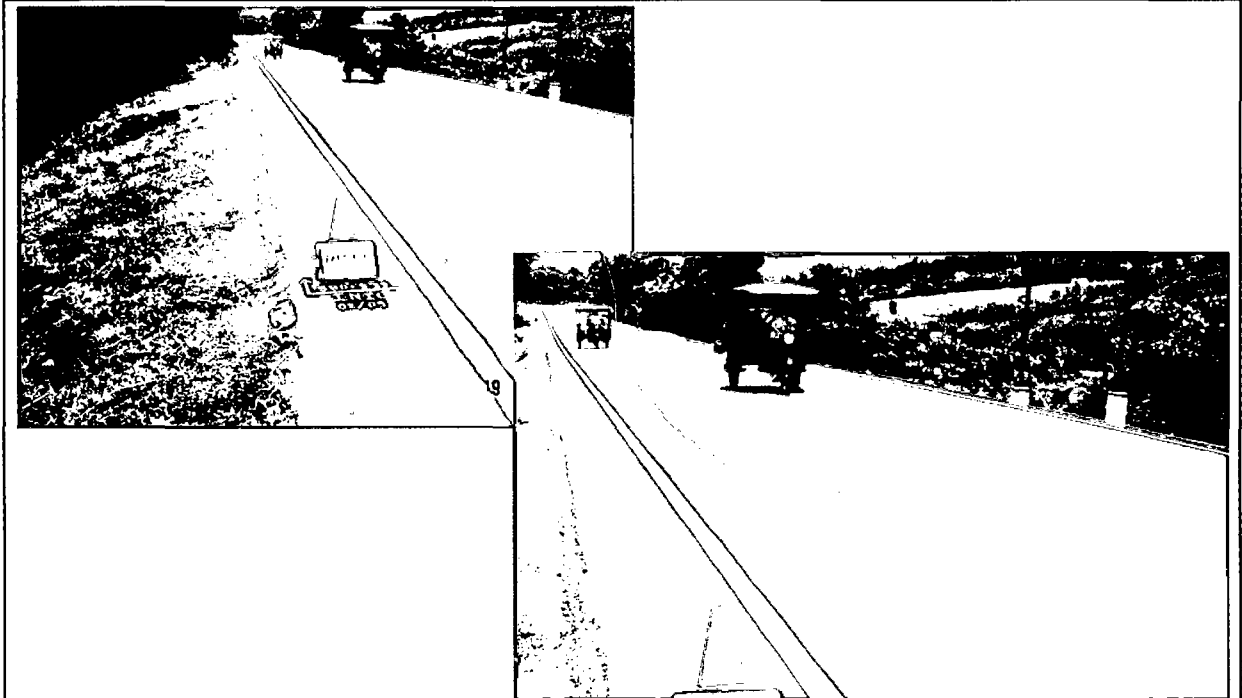
FOTO N°: F-02: Detalle del asentamiento y fisuras longitudinales a lo ancho de toda la vía.

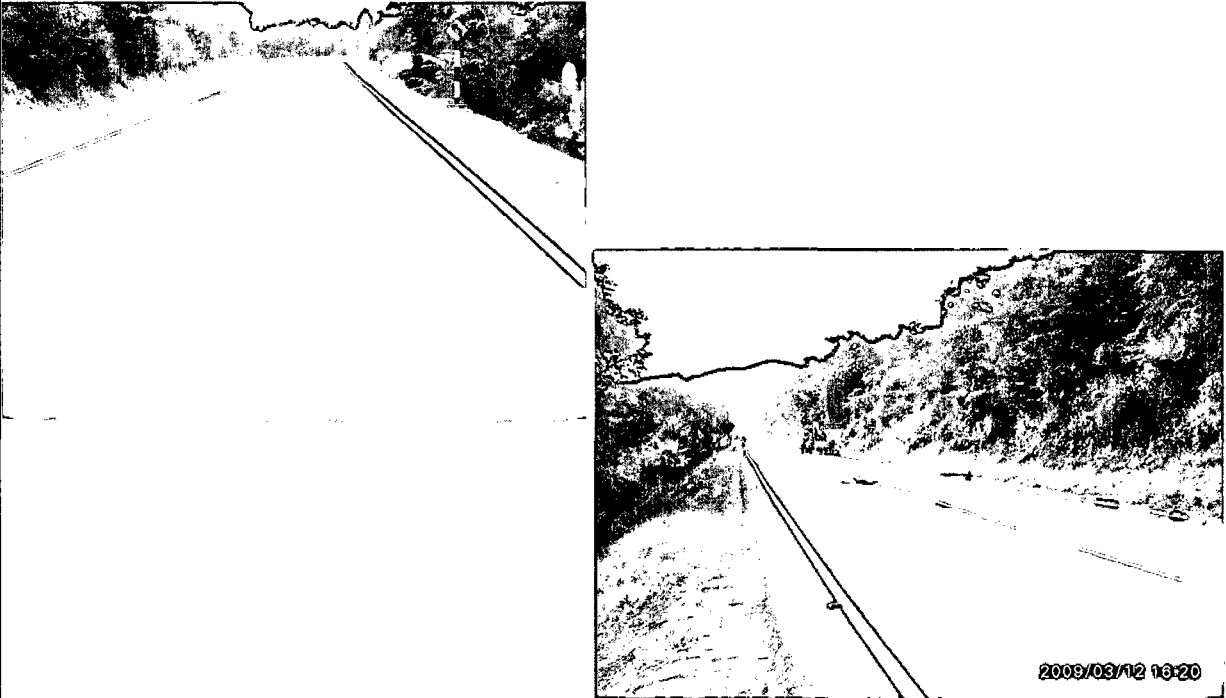
FOTO Nº: F02,03 : Detalle del asentamiento irregular en forma de media luna hacia el L/D que compromete toda la vía, y grietas en forma longitudinal.

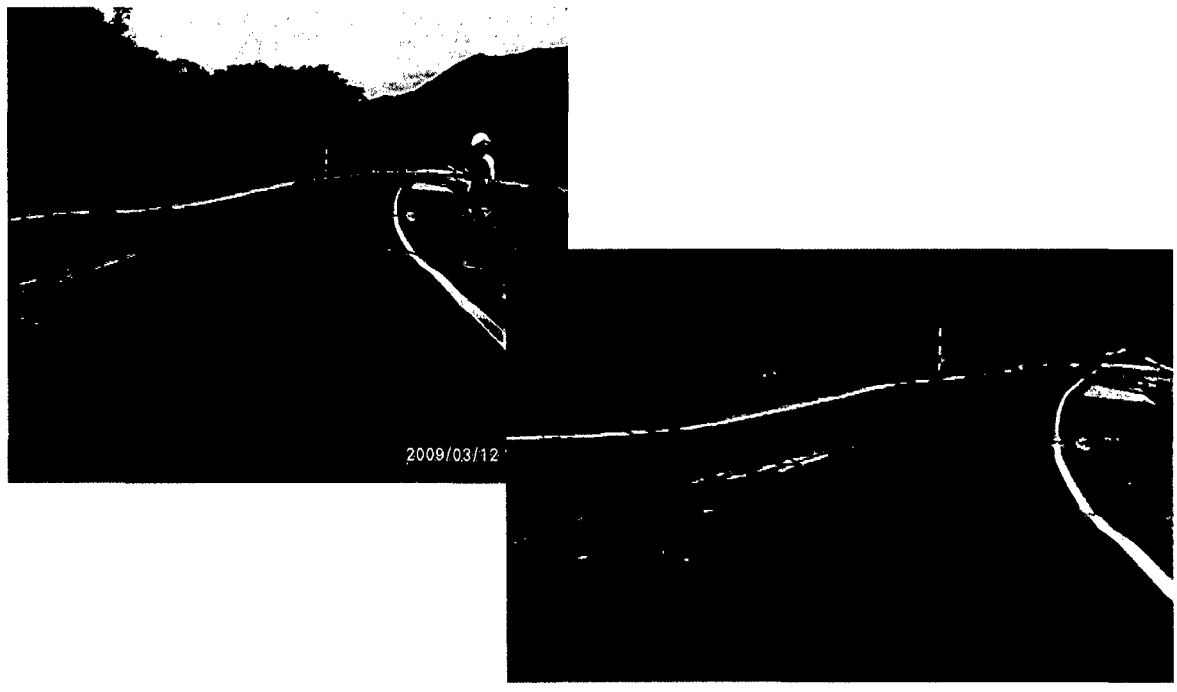
FOTO Nº: F-02: Vista del asentamiento uniforme transversal a la vía. Detalle de deformaciones en la vía.

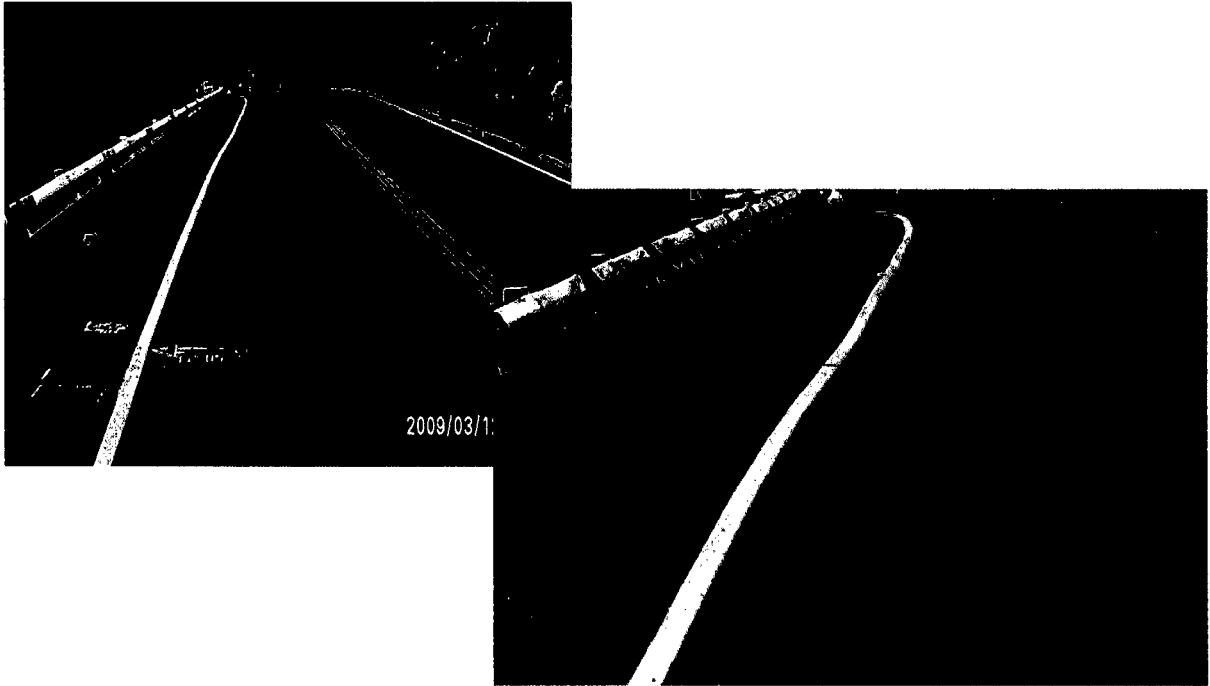
FOTO Nº: F-02: Vista del asentamiento irregular hacia el talud inferior derecho con fisuras de forma longitudinal y diagonal en todo el ancho de la vía.

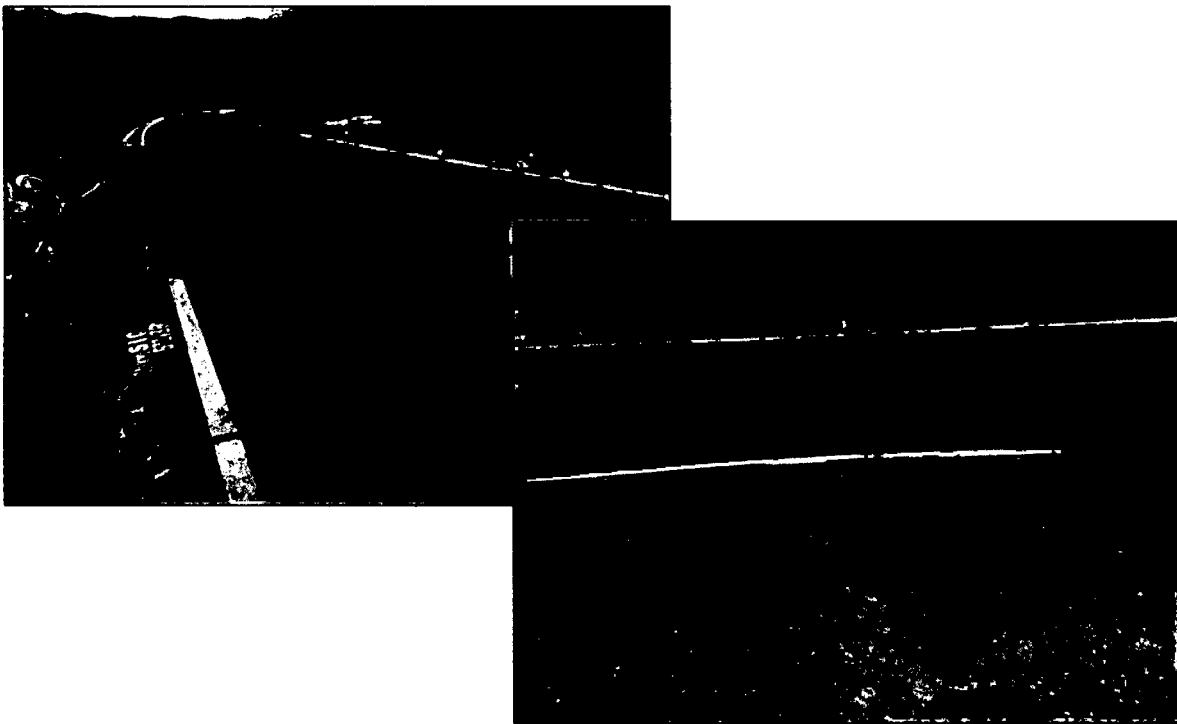
FOTO Nº: F-01, 02: Vista panorámica del sector evaluado. Con la ayuda de una regla se observa el asentamiento.
